# INFORME ADMINISTRATIVO 2025

C.R. Santa María del Alcázar 1 PH

Gestión Integral del Conjunto Residencial

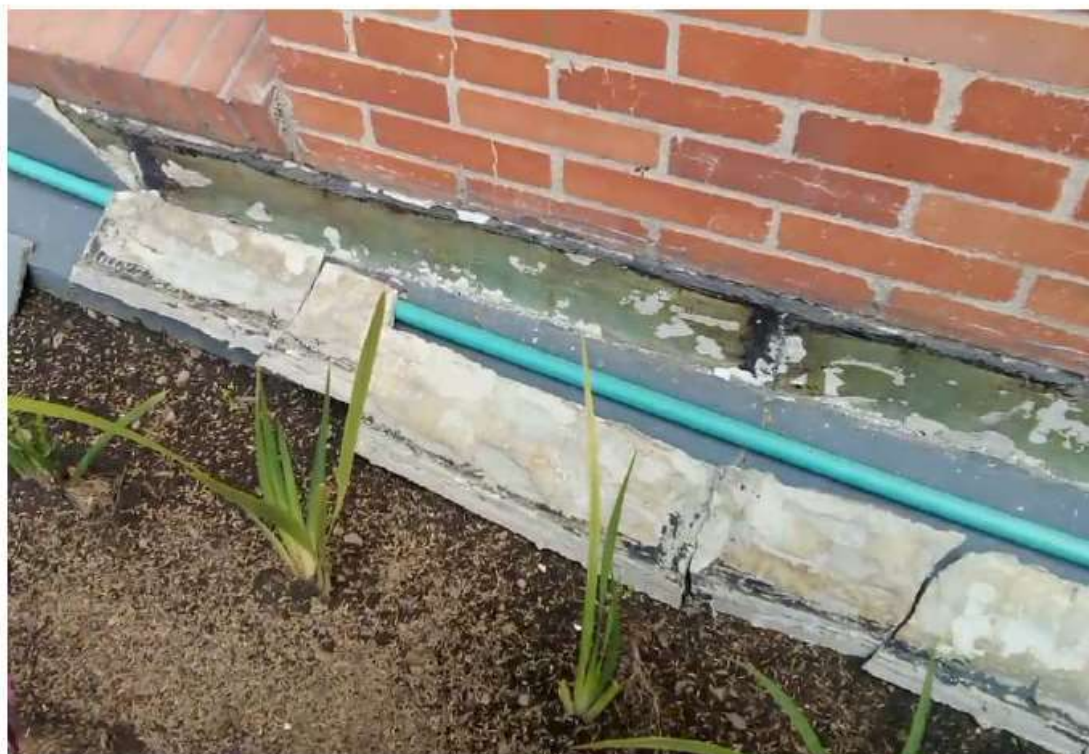
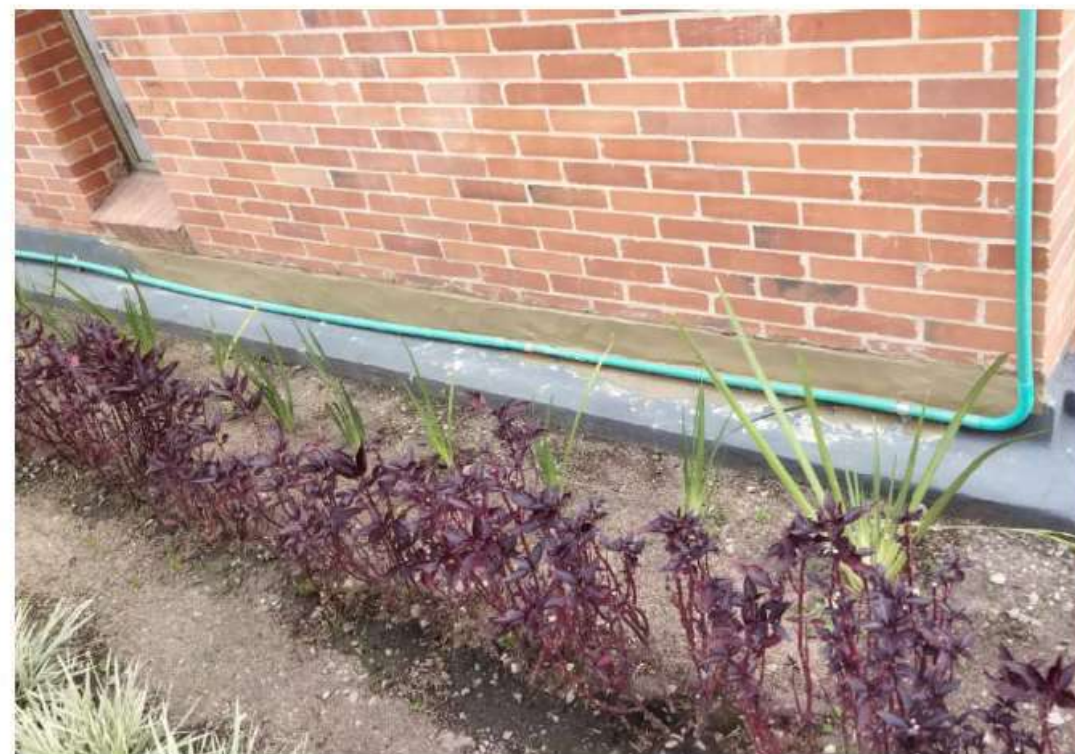
**Restauración guarda escoba jardín frente al salón social**

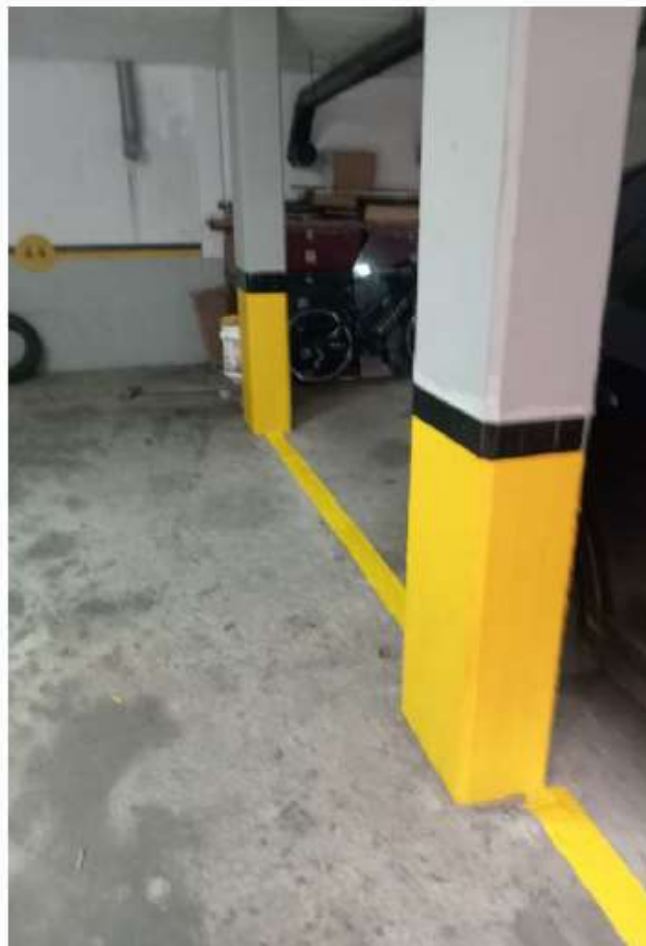
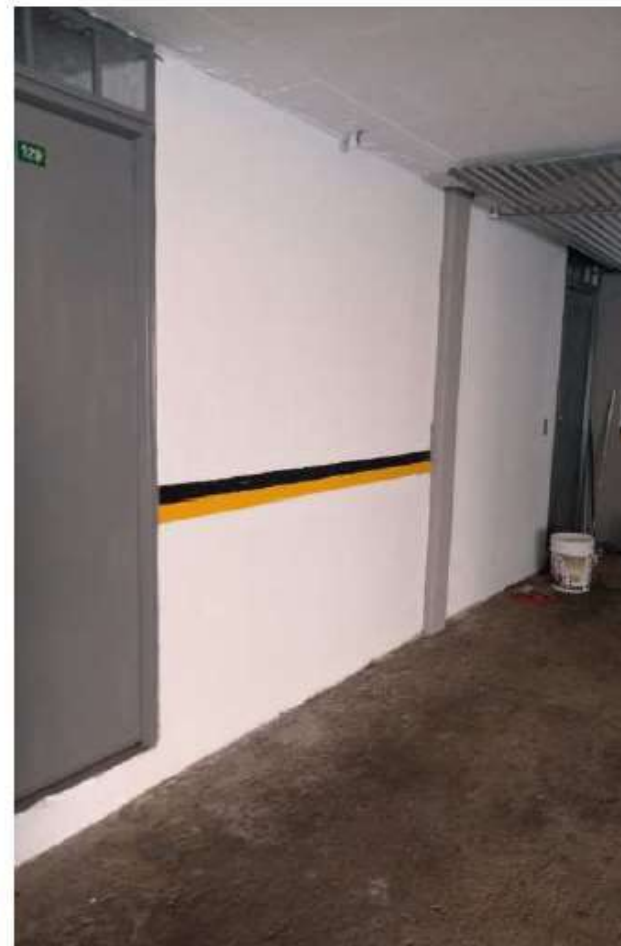
**PINTURA E IMPERMEABILIZACIÓN PARQUEADEROS**

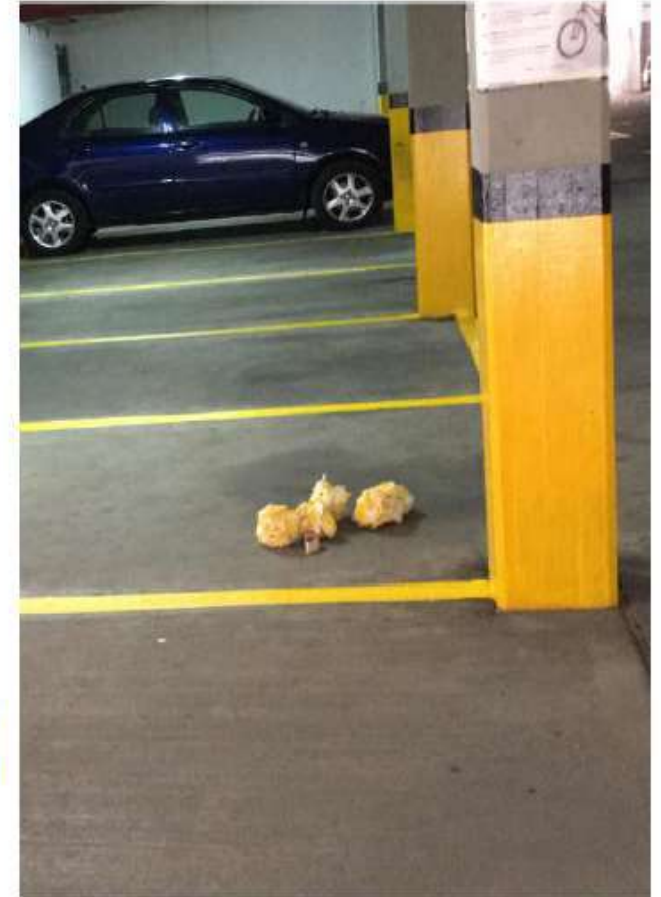
**PINTURA DEMARCACIÓN Y SEÑALIZACIÓN PARQUEADEROS TORRE 3 Y 4**

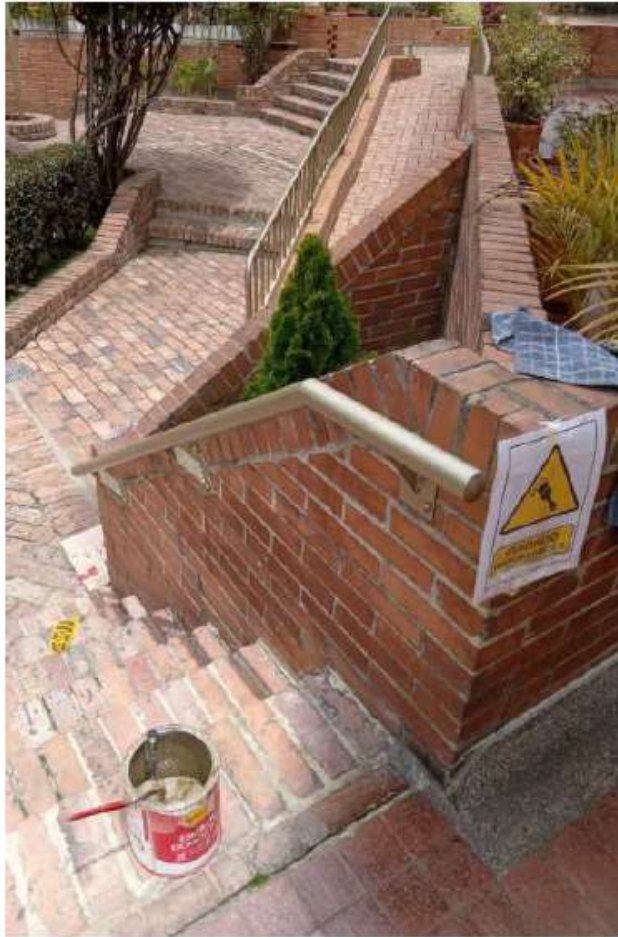
**PINTURA DE BARANDAS Y PASAMANOS**

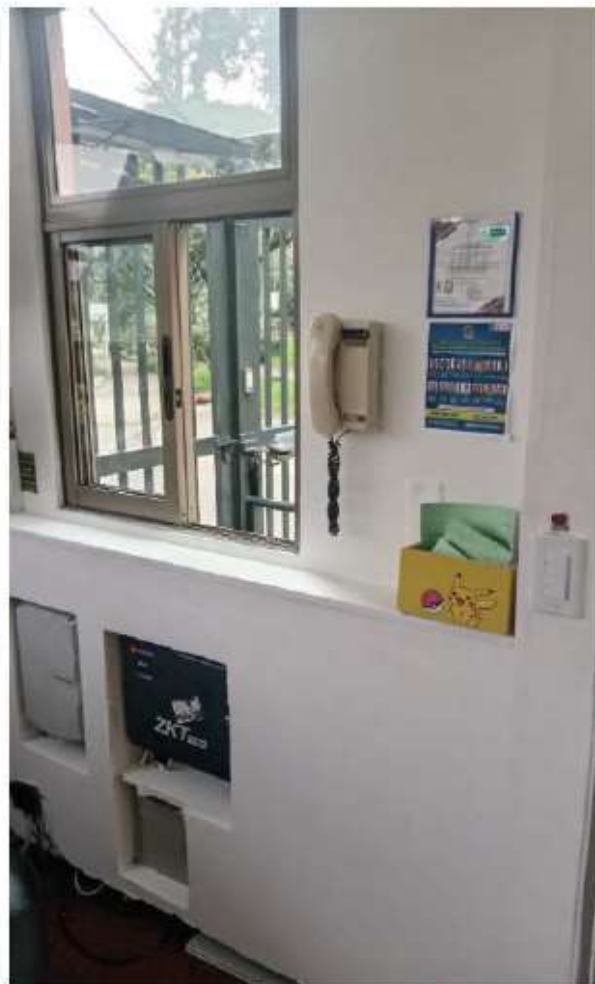
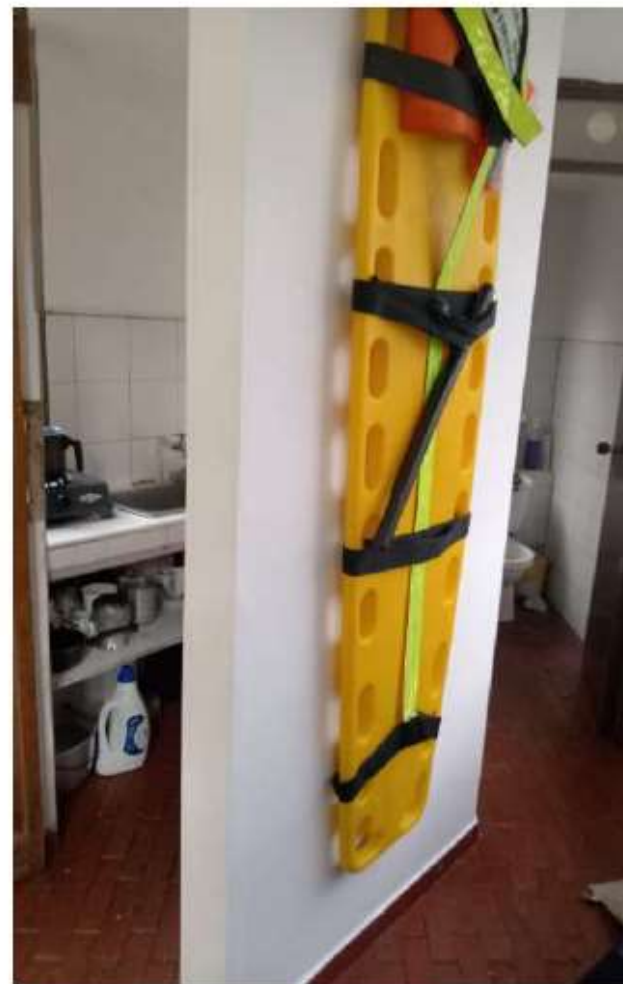
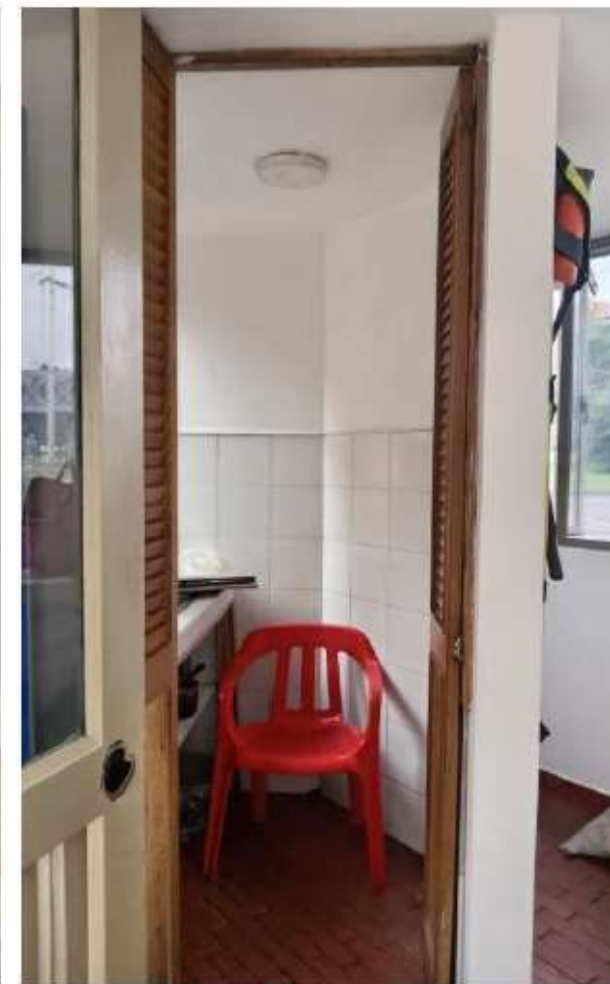
**PINTURA PORTERÍA SUR**

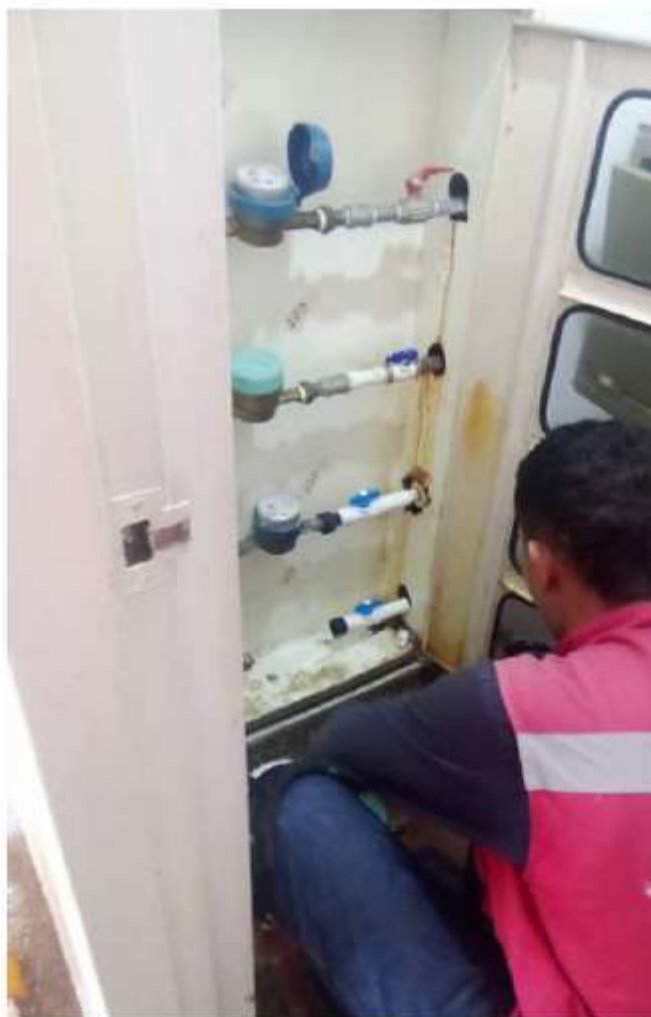
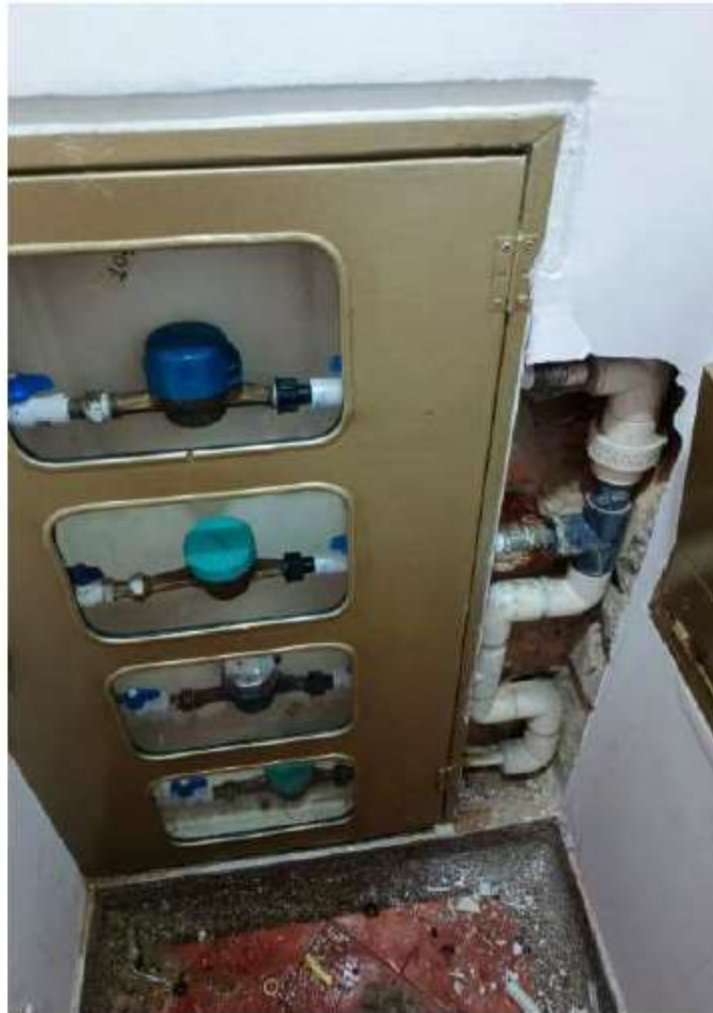
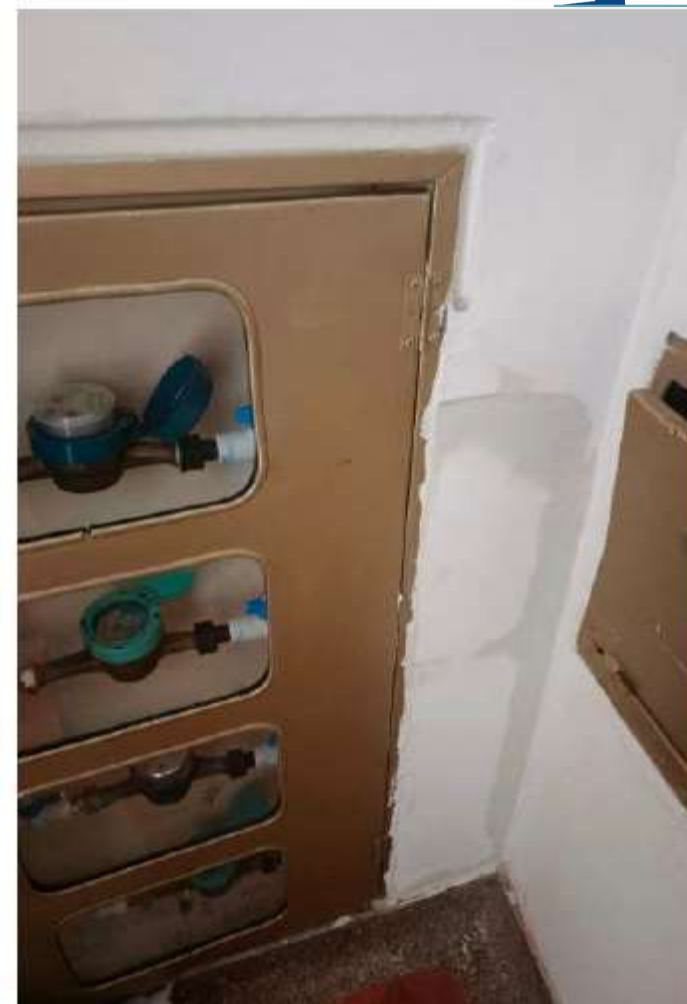
**T5 PRIMER PISO. CAMBIOS DE MIPLES DE LA FLAUTA GALVANIZADO A PVC**

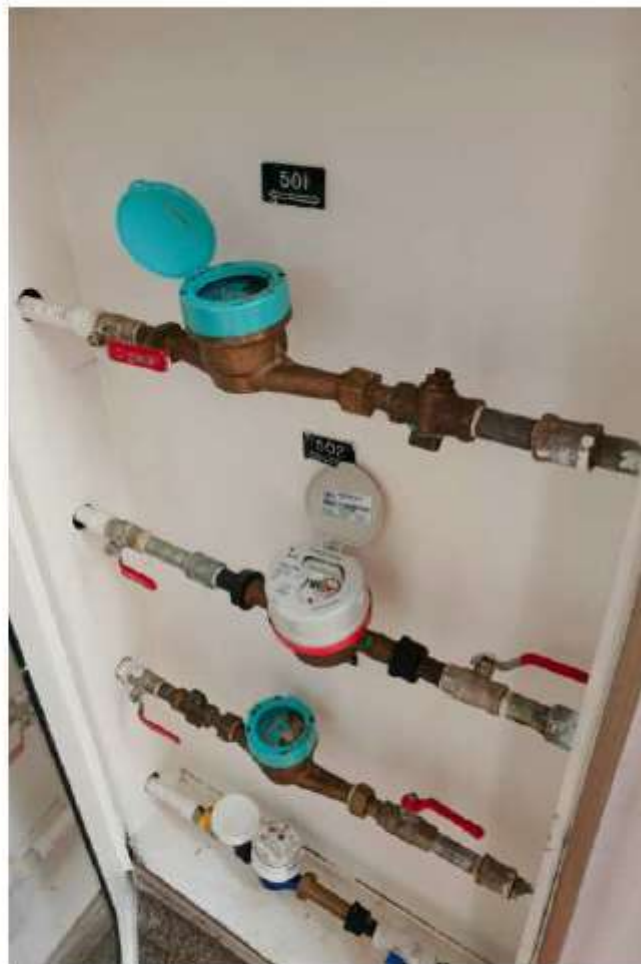
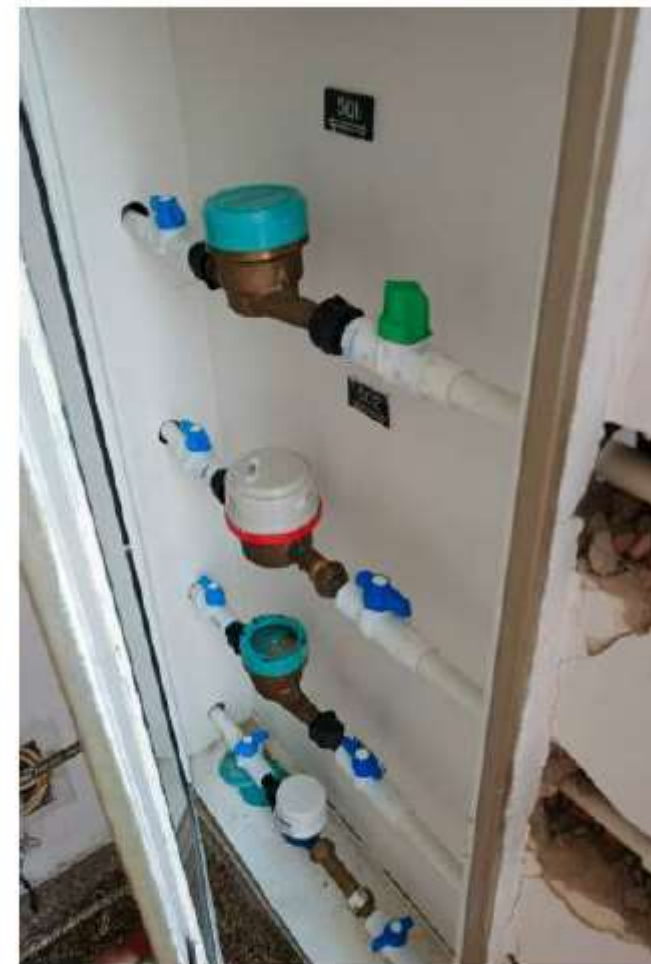
**TORRE 6 PISO 5 Y TORRE 10 PISO 5. SE CAMBIAN MIPLES Y TUBERÍA GALVANIZADOS A PVC**

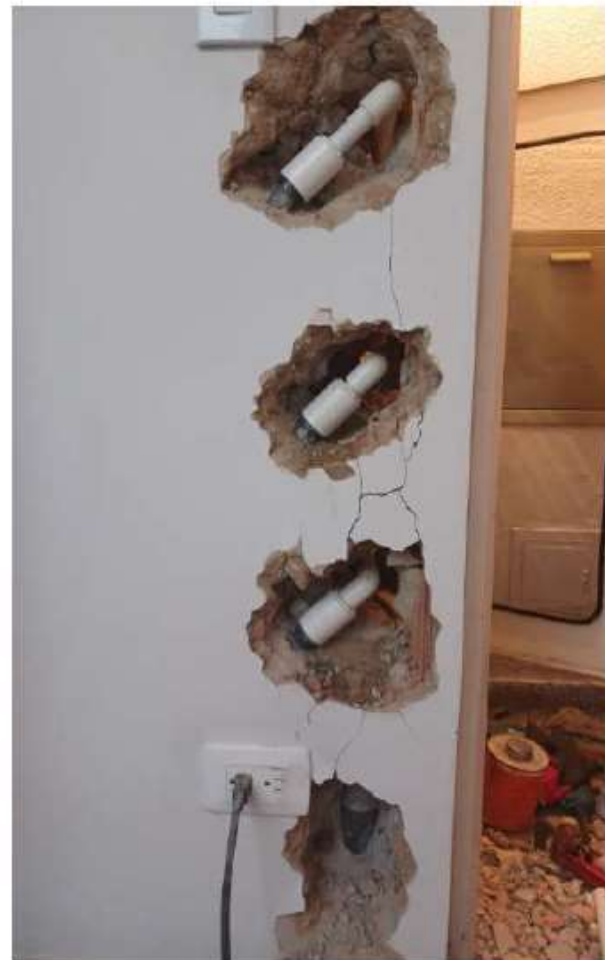
**CAMBIO DE TUBERÍA GALVANIZADA A PVC REGISTROS DE AGUA**

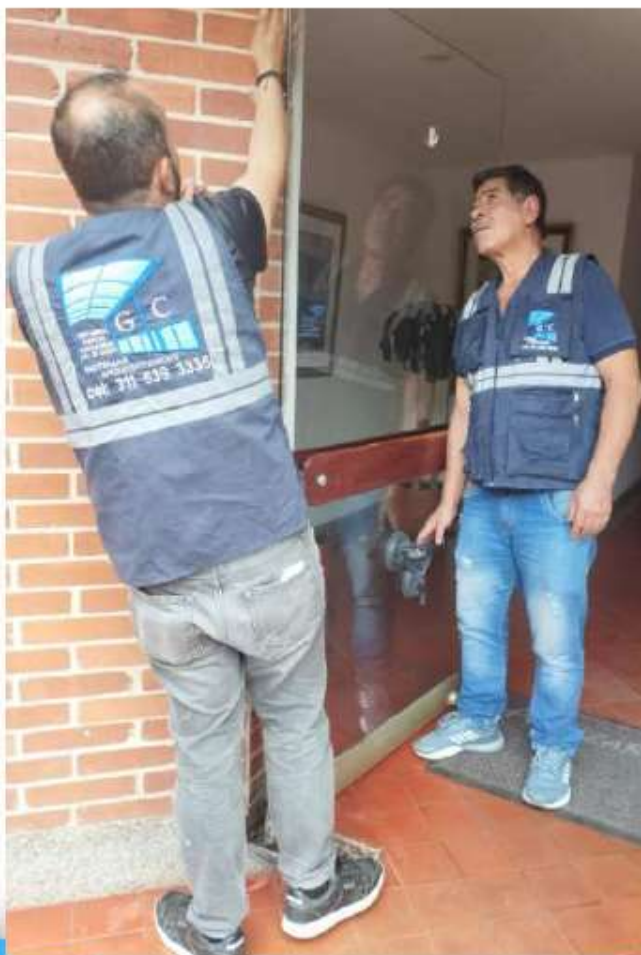
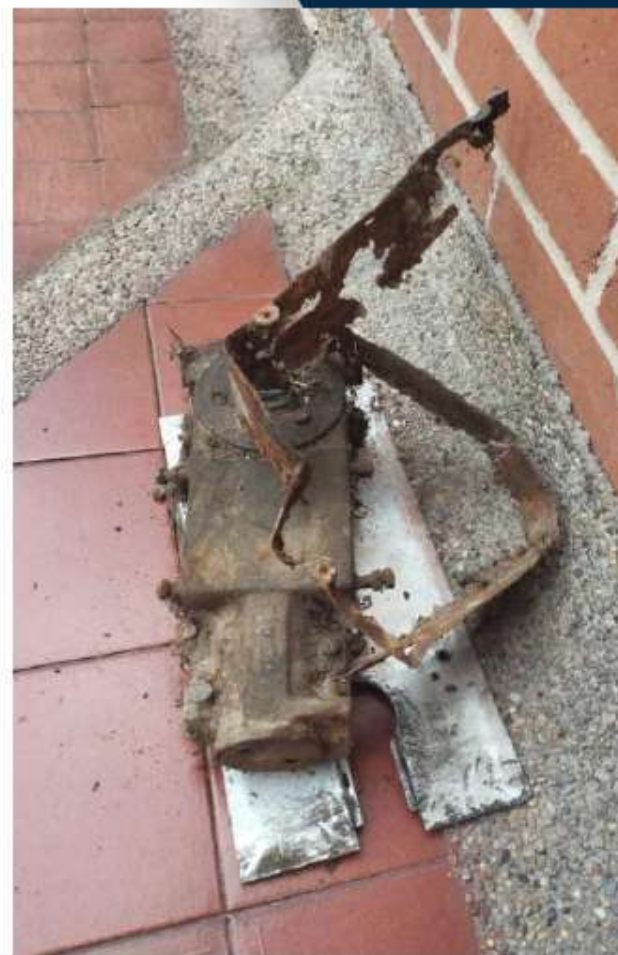
**PUERTA DE INGRESO T8. SE REALIZA CAMBIO DE BISAGRA HIDRÁULICA Y CAMBIO DE MECANISMO INTERNO. \$ 1.600.000**

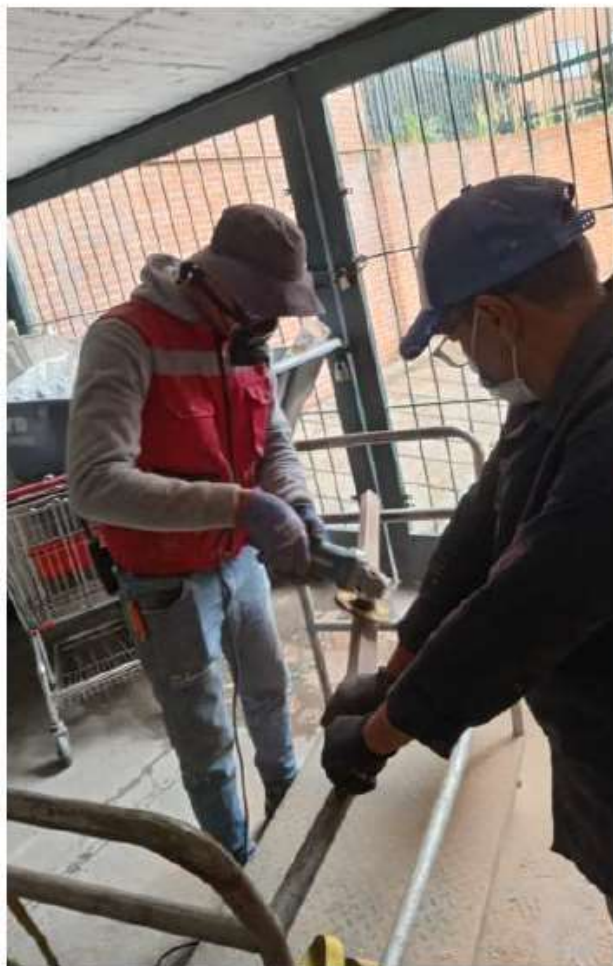
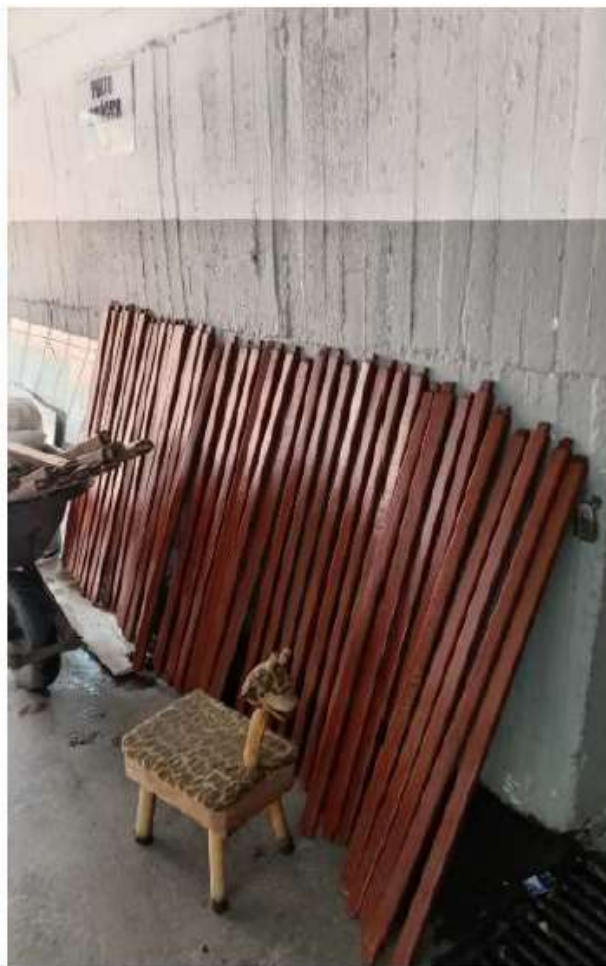
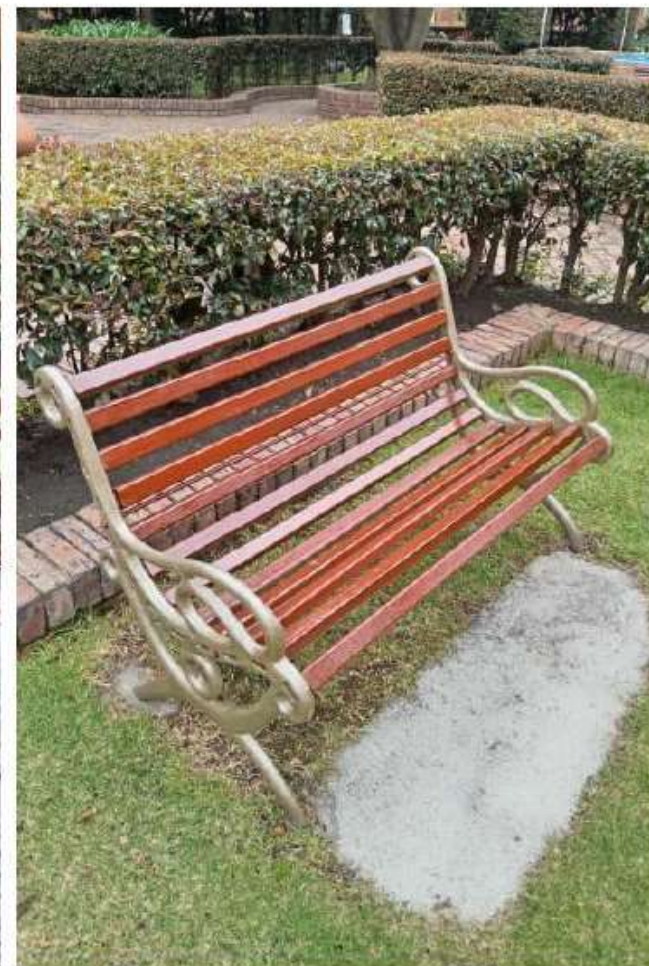
**PINTURA Y ARREGLO DE LISTONES DE LAS BANCAS DE LA PLAZOLETA**

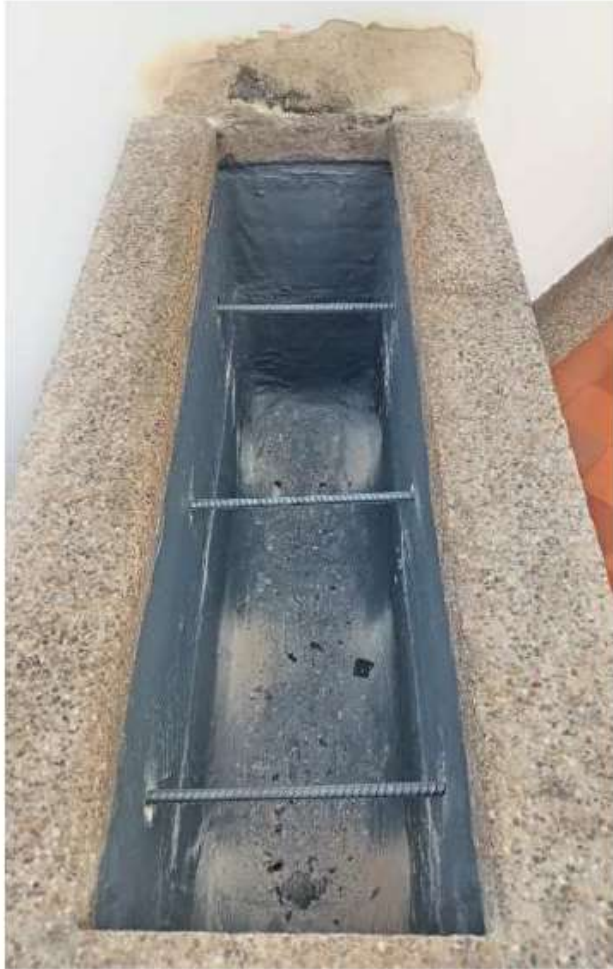
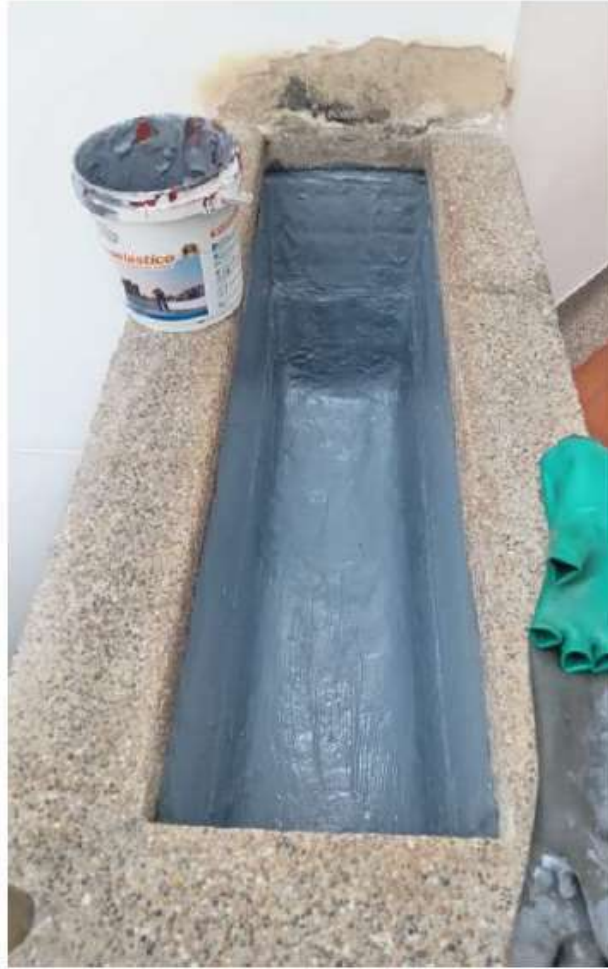
**IMPERMEABILIZACIÓN Y RESANE DE MATERAS FIJAS EN INTERIORES**

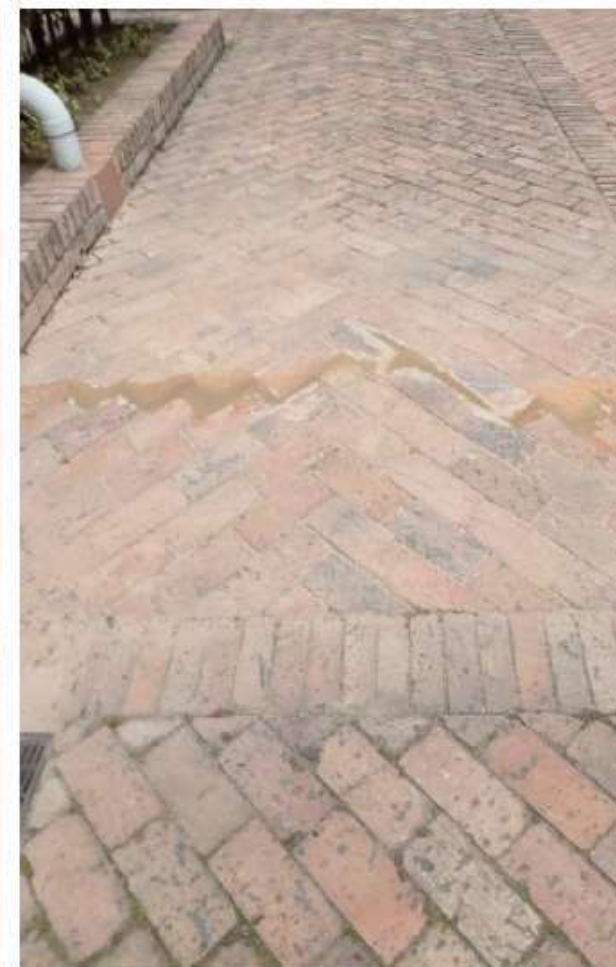
**NIVELADO ADOQUINES PLAZOLETA**

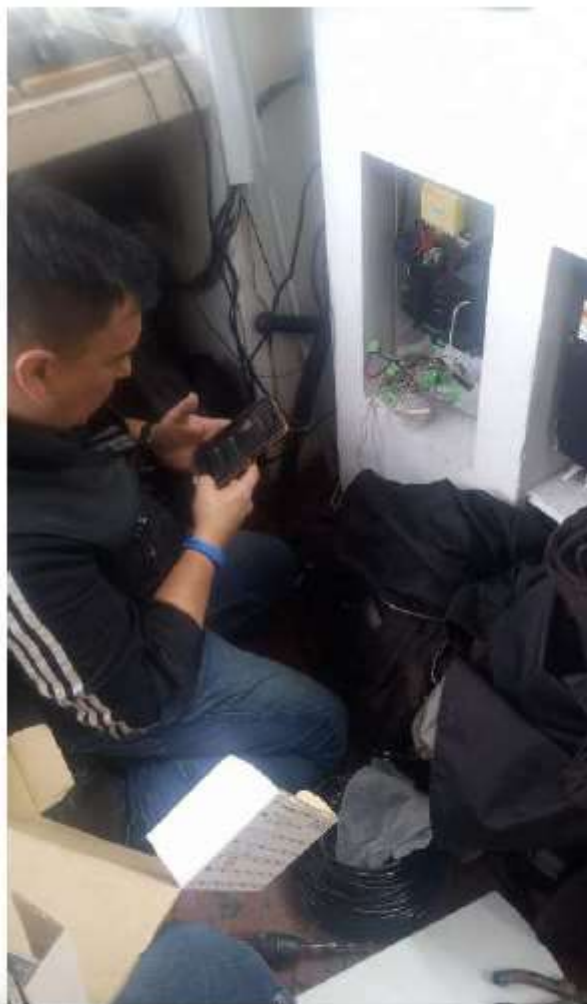
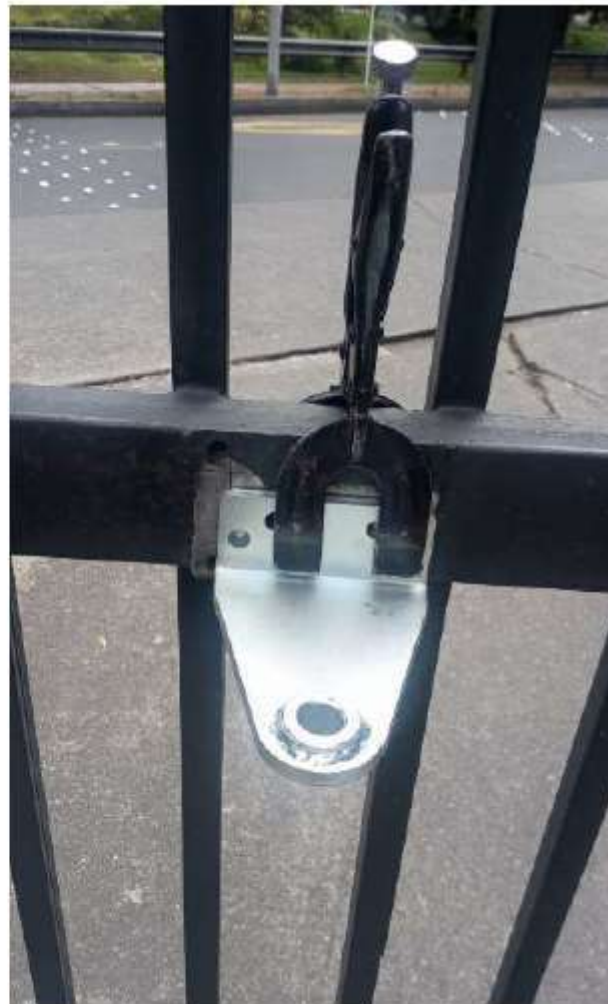
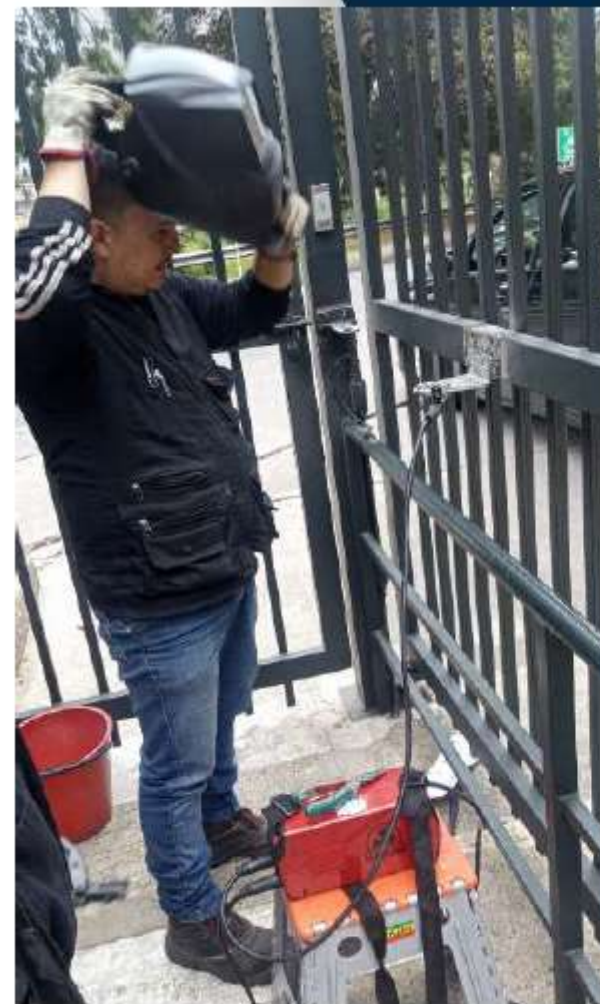
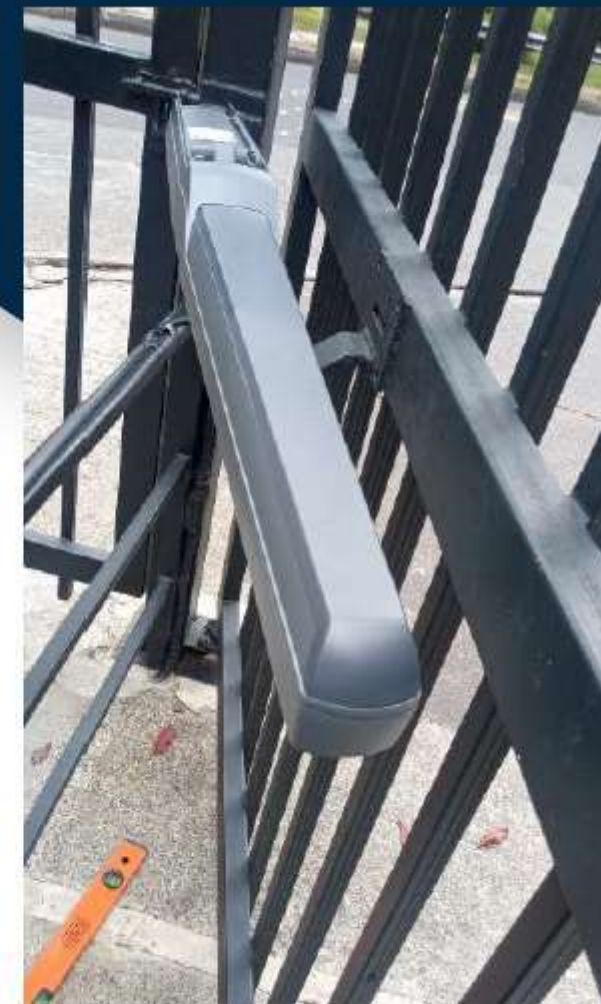
**INSTALACIÓN BRAZOS ELECTROMECHANICOS PORTERIA SUR**

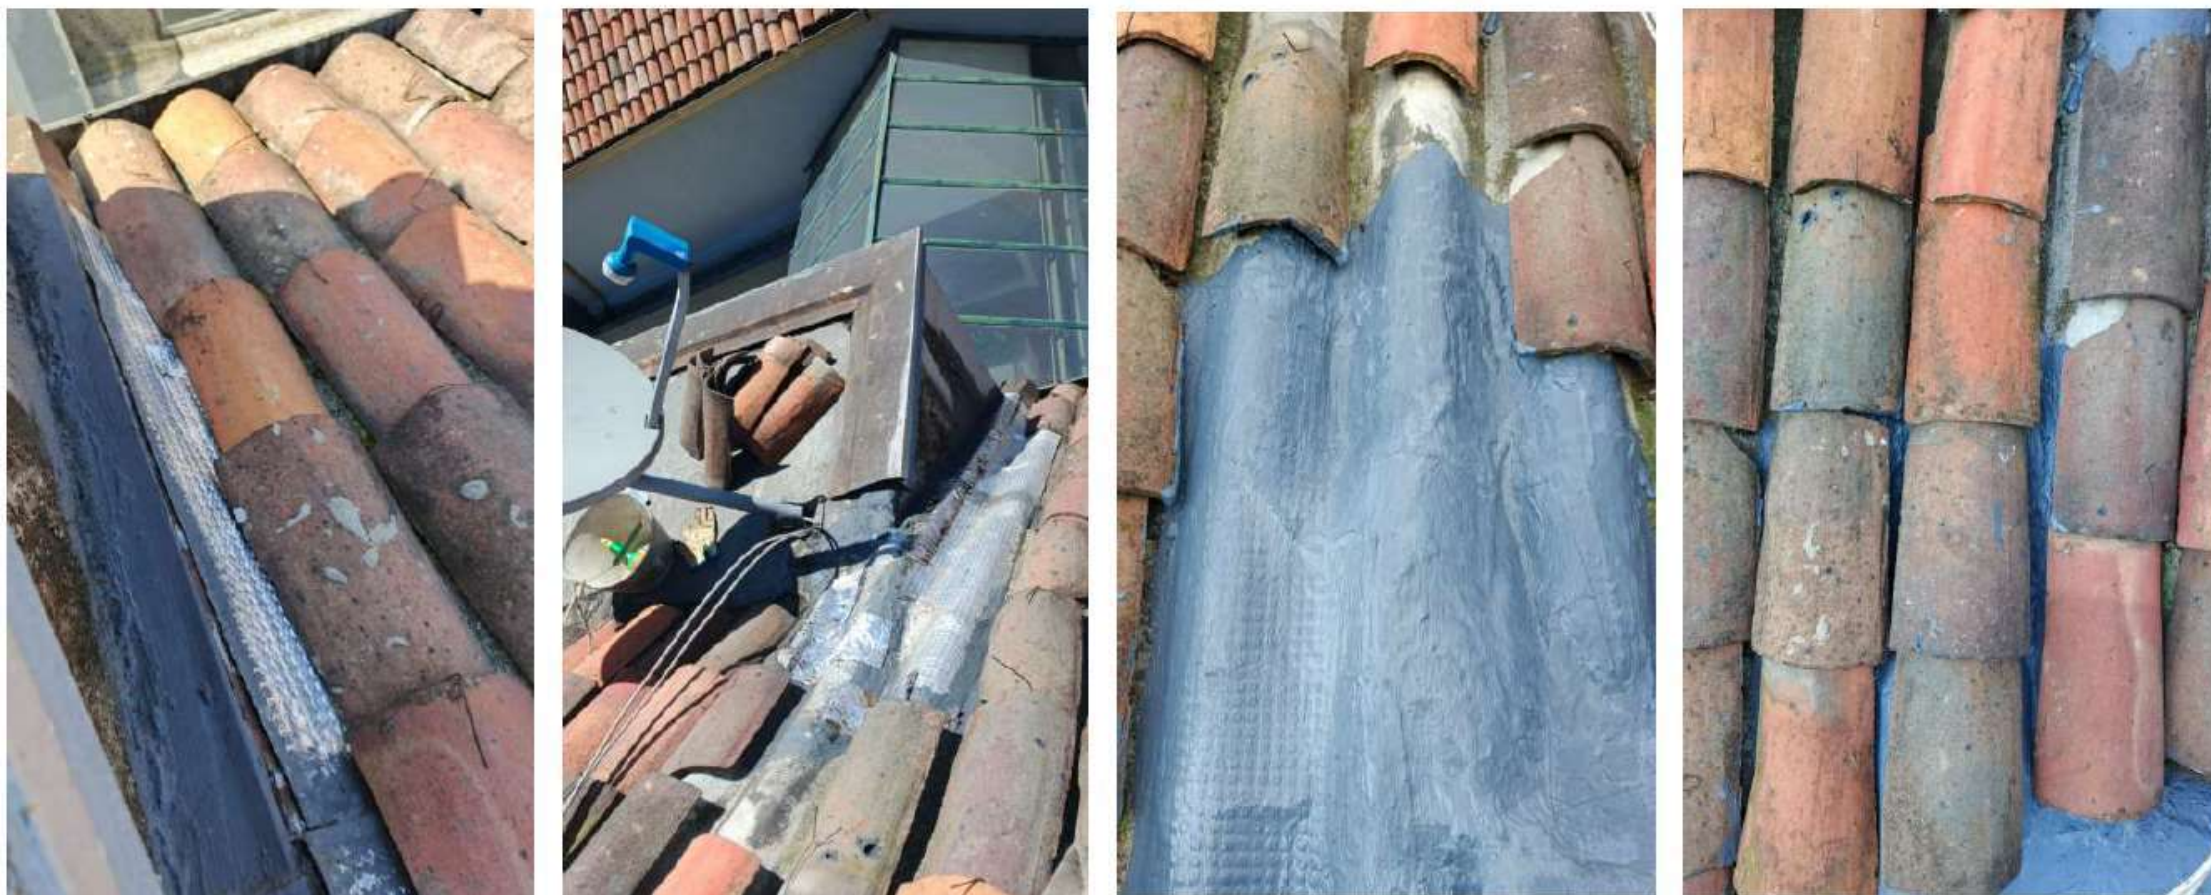
**4-504 impermeabilización filtración en techo alcoba principal**

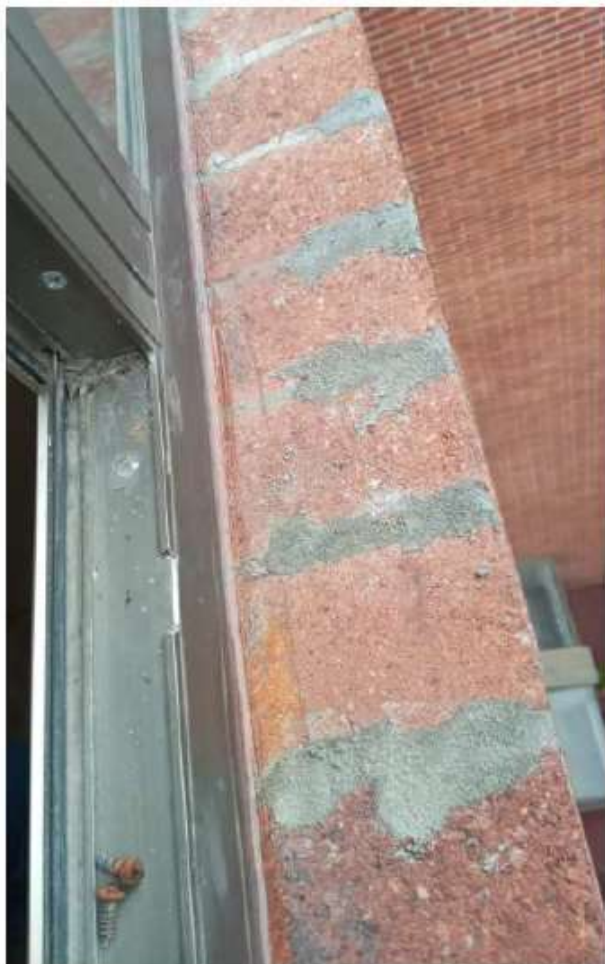
**9-502 Impermeabilización ventanas**

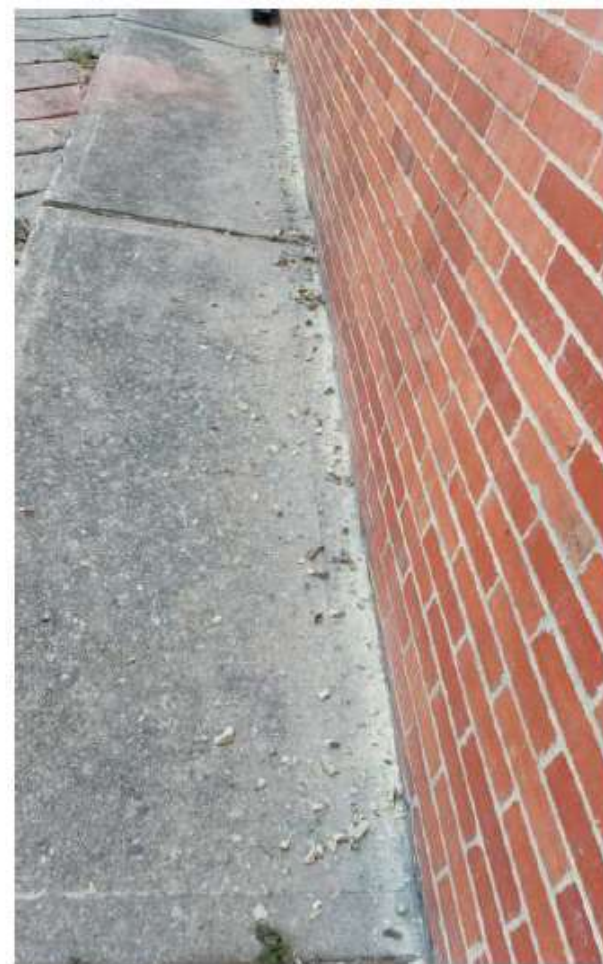
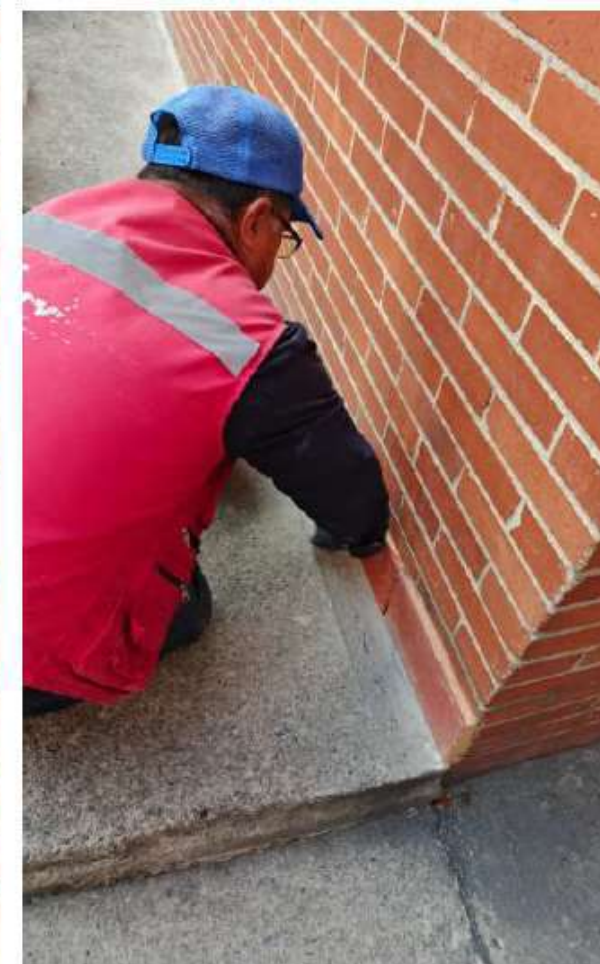
**8-402 Emboquillada muro fachada  
por humedad en deposito #137**

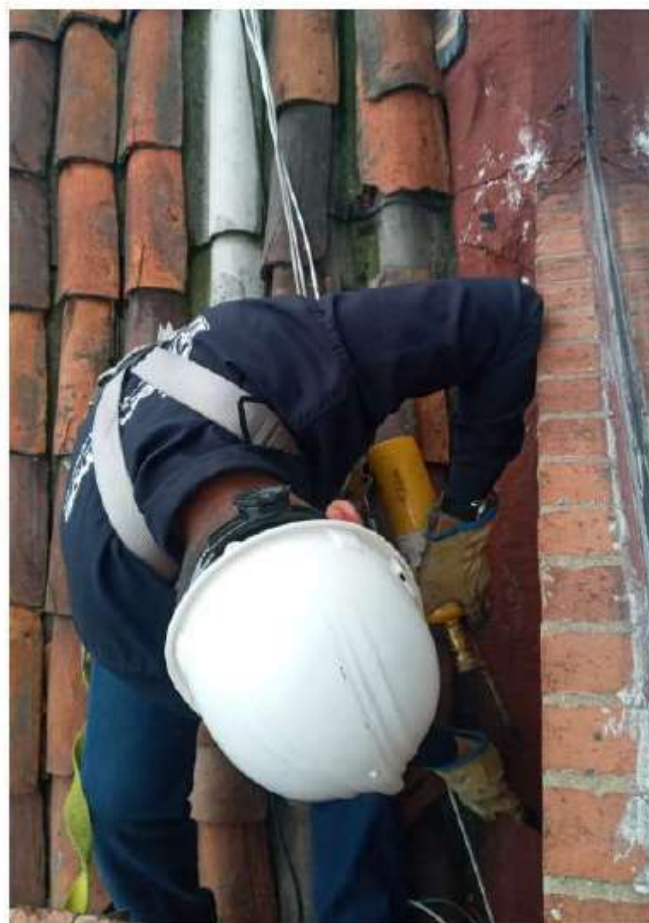
**7-504 Impermeabilización techo por humedad en alcoba pequeña**
