# INFORME ADMINISTRATIVO 2025

C.R. Santa María del Alcázar 1 PH

Gestión Integral del Conjunto Residencial

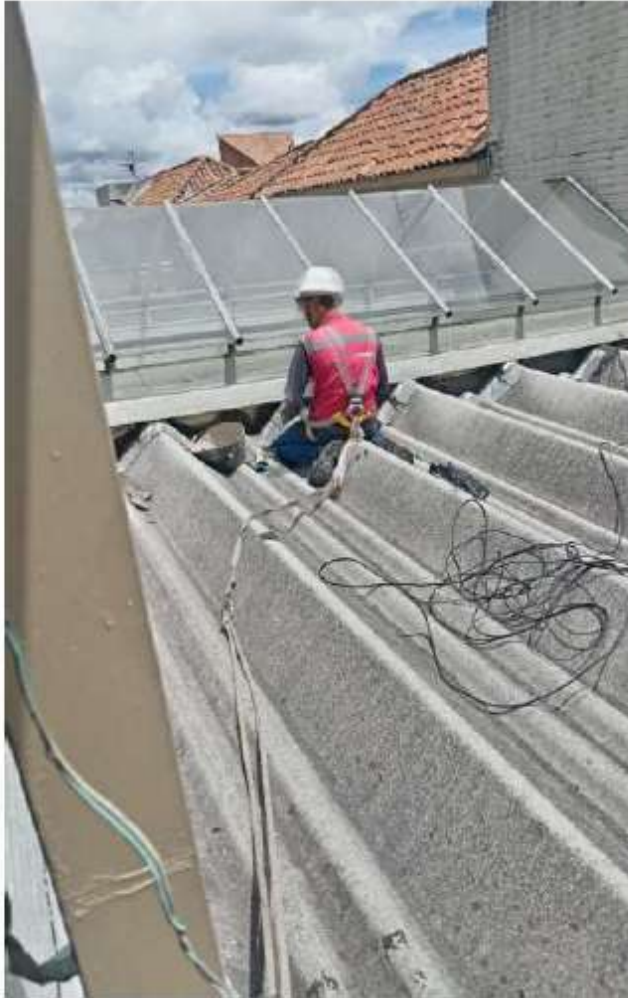
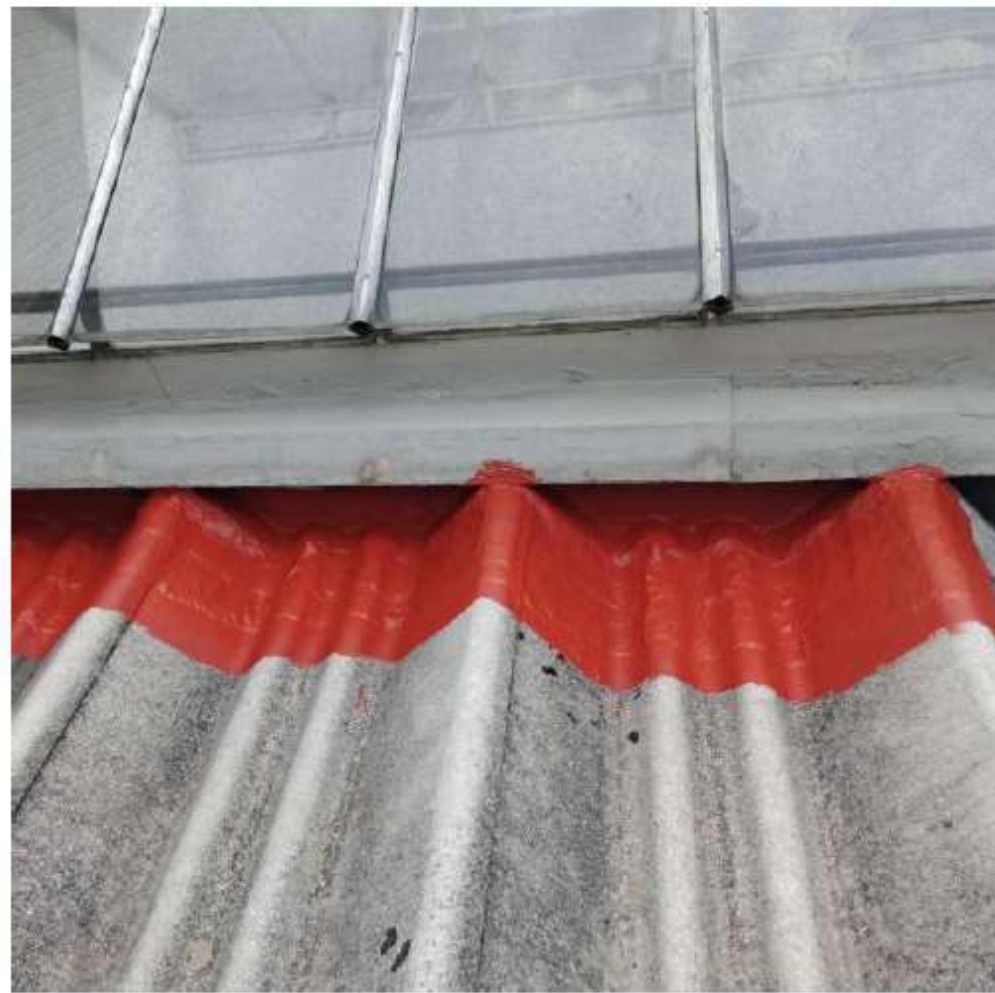
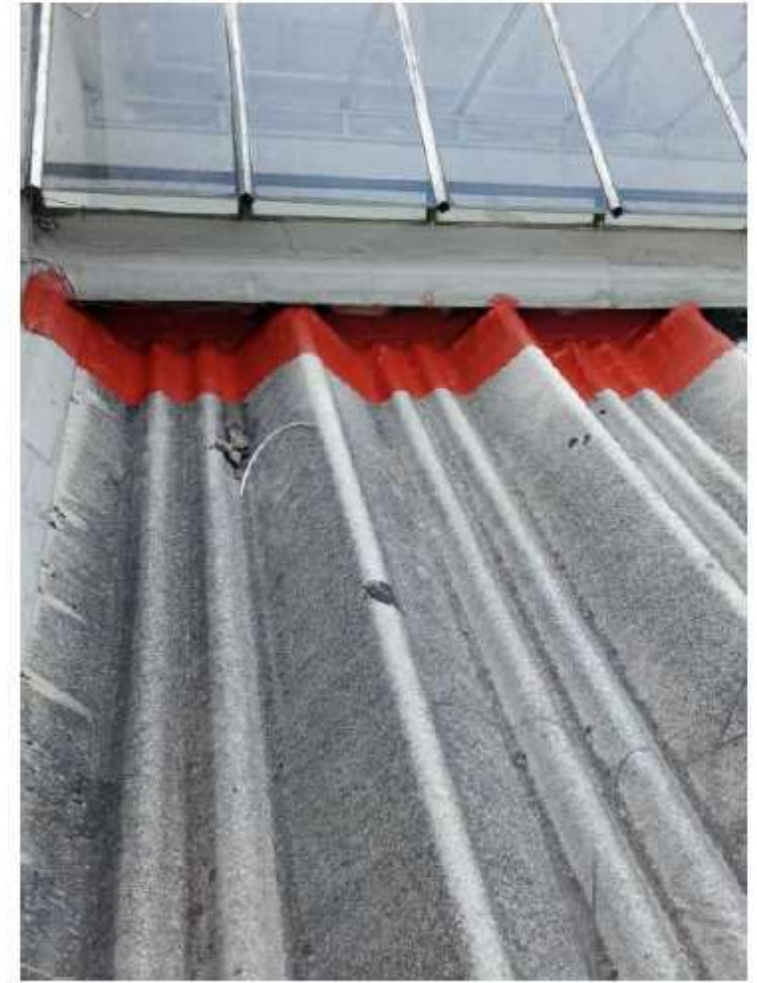
**2-502 FILTRACIÓN COCINA**

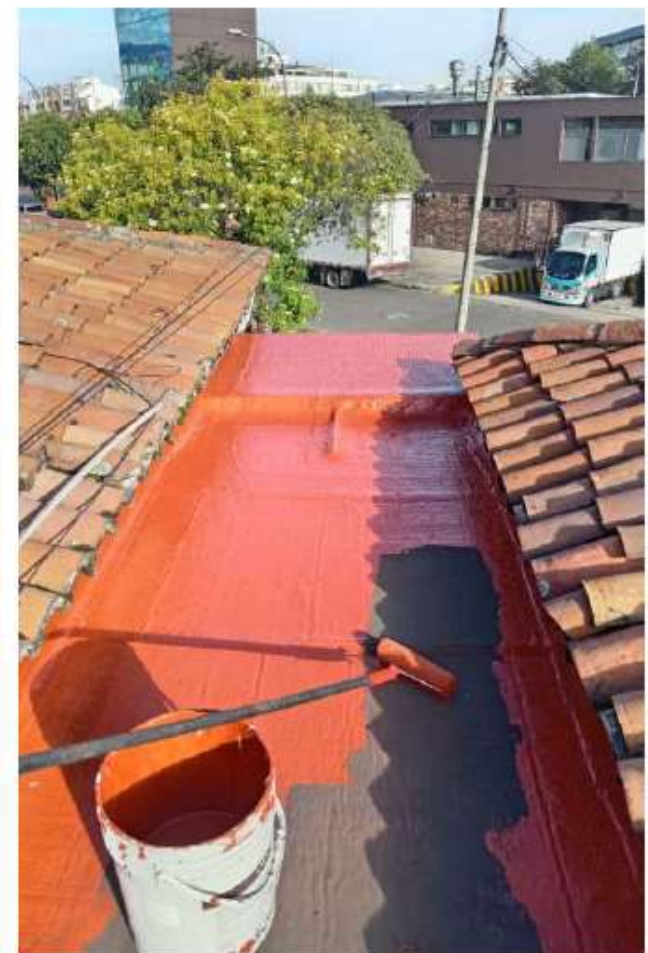
**IMPERMEABILIZACIÓN PORTERÍA NORTE ANTES Y DESPUÉS**

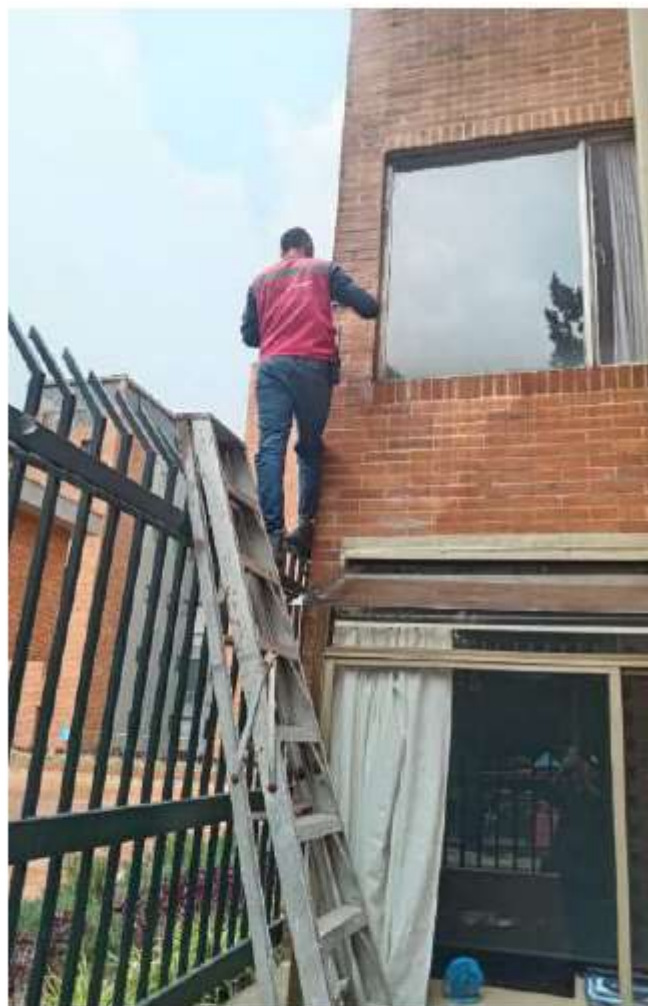
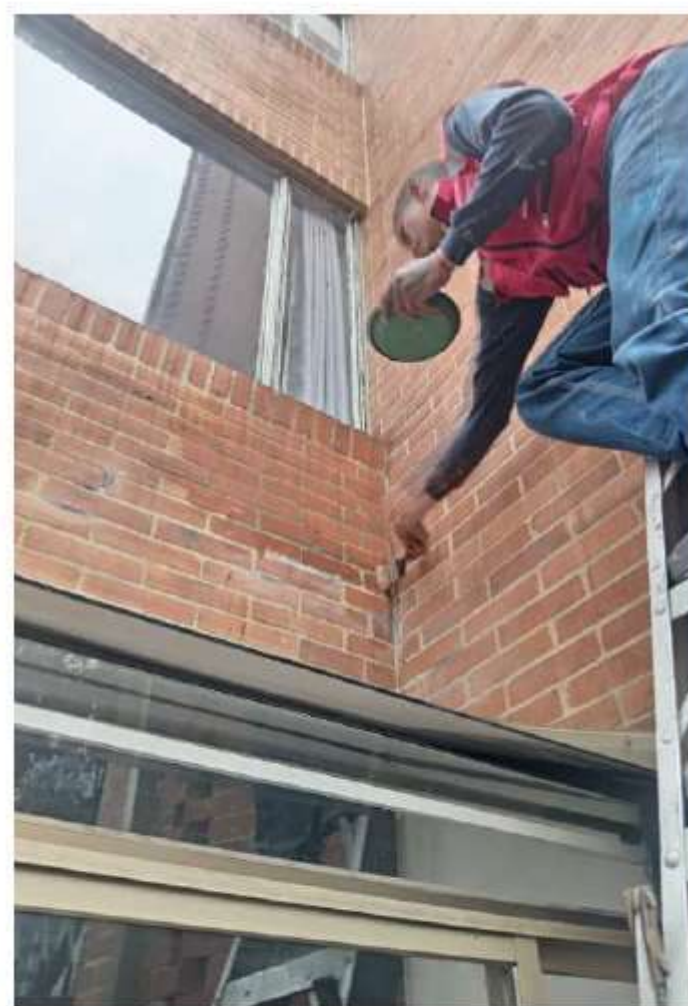
**10-103 Y 10-203 IMPERMEABILIZACIÓN  
FACHADA HUMEDAD INTERNA**

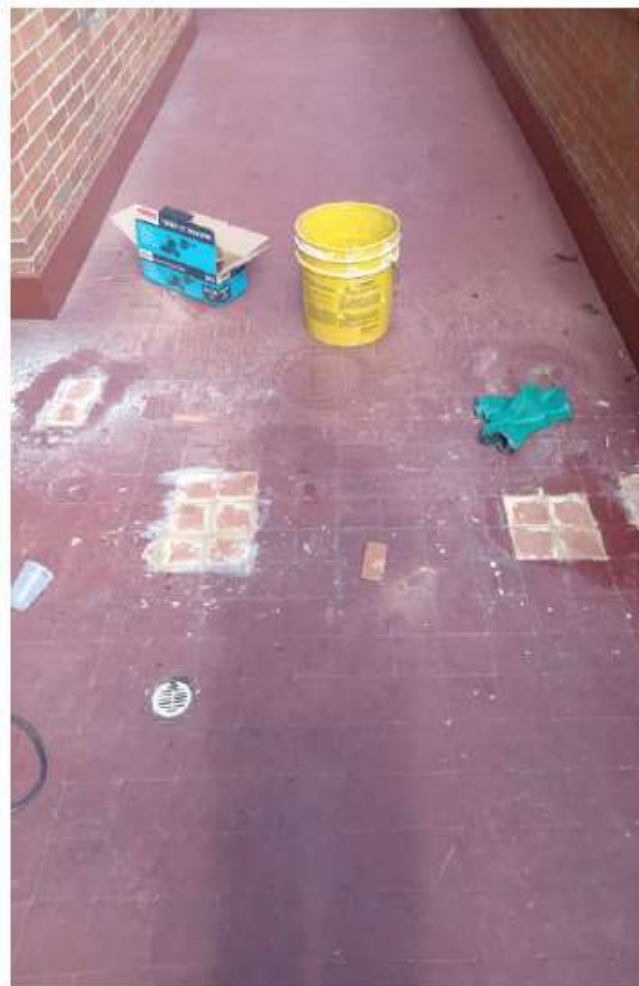
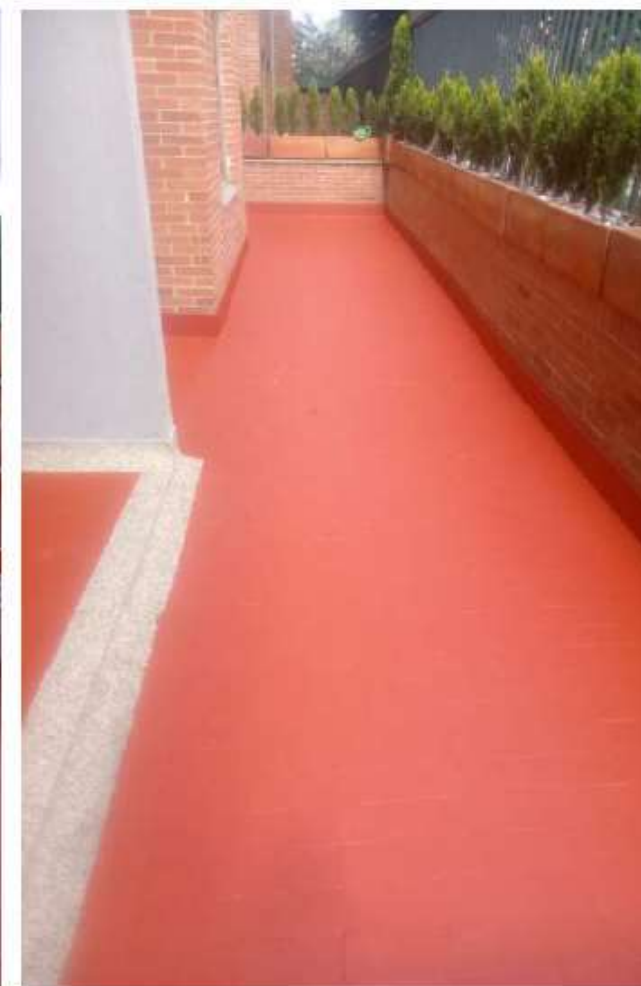
**IMPERMEABILIZACIÓN TERRAZA 9-102**

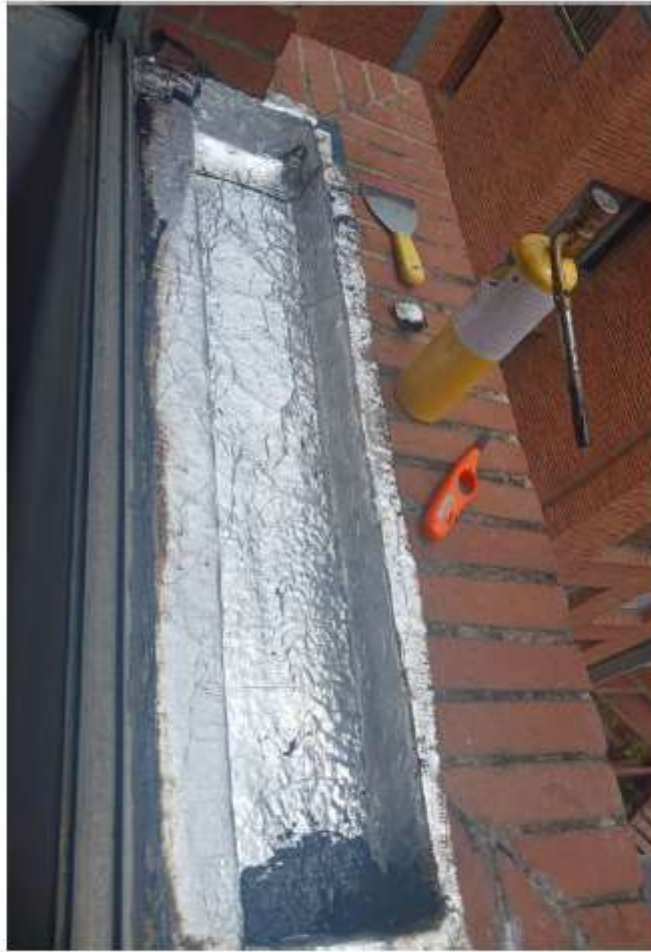
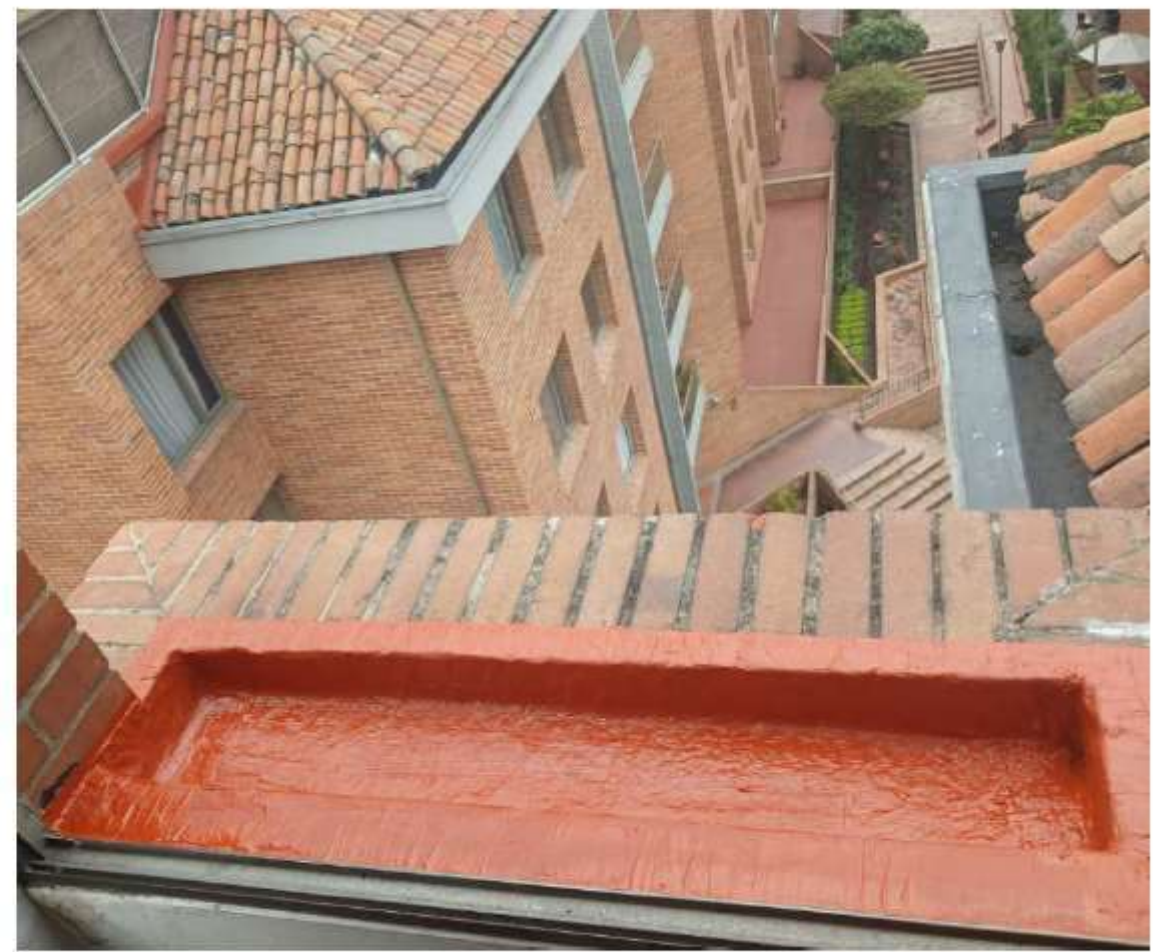
**10-504 IMPERMEABILIZACIÓN MATERA**

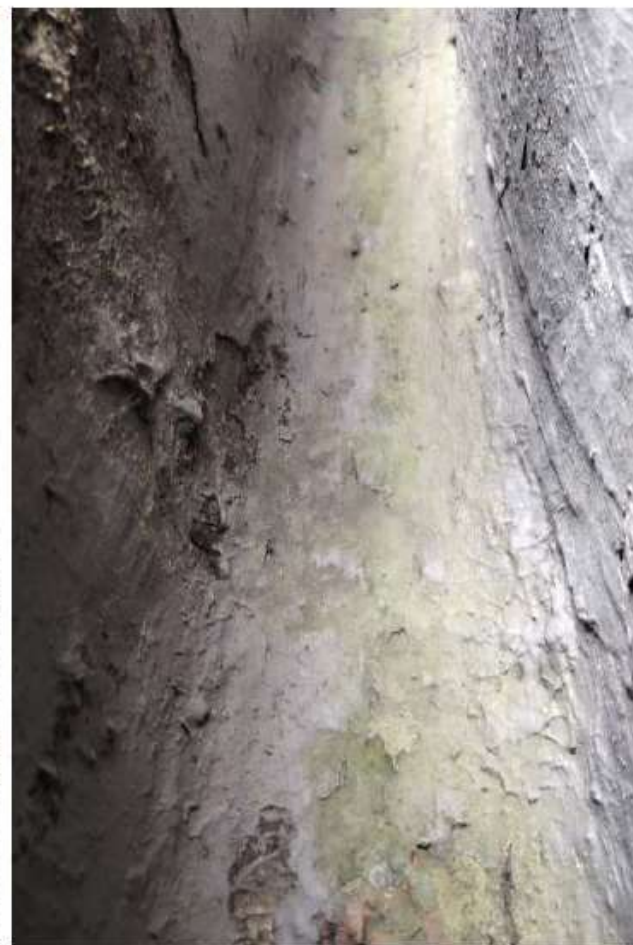
**IMPERMEABILIZACIÓN TEJA Y VIGACANAL 9-504**

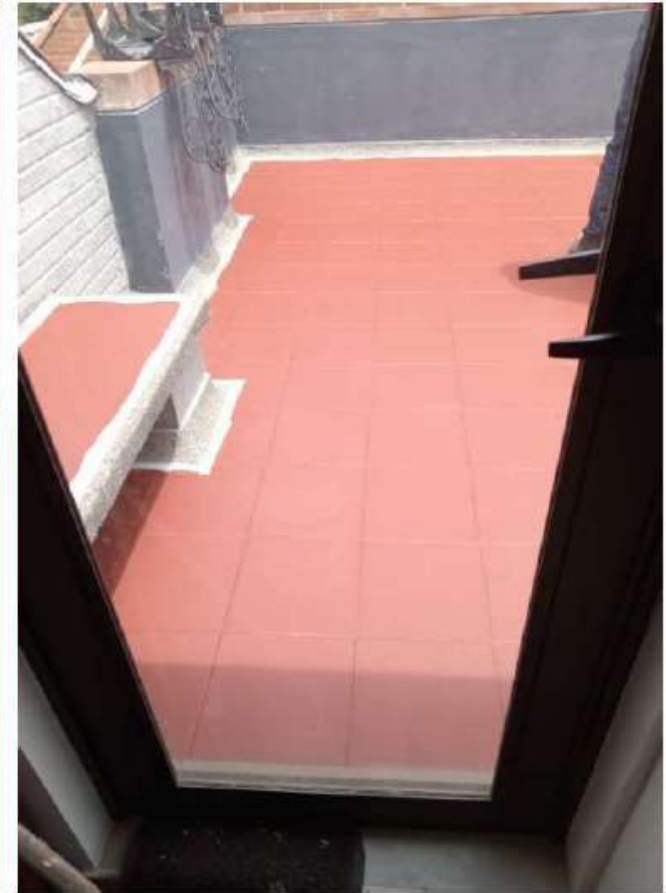
**IMPERMEABILIZACIÓN TERRAZAS 2-503**
